Impacto antrópico e ilegalidade

Histórico da Área

Evolução do Tecido Urbano

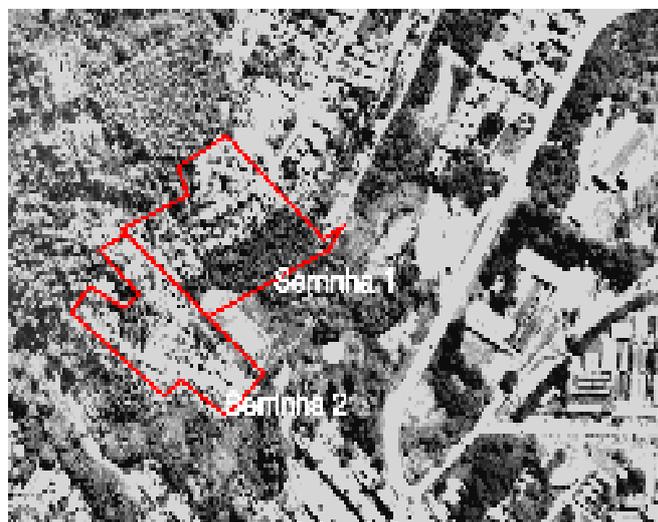
Fig.1 - Esquema da divisão entre Serrinha 1 e Serrinha 2 estabelecida pelo IPUF

O IPUF, no registro "Perfil - Áreas Carentes - Ilha"⁵, dividiu a área da Serrinha, situada na parte de cima do morro, em duas comunidades: Serrinha 1 e Serrinha 2 (fig.1). Esta divisão, no entanto, é mostrada em mapas separados, e apresenta uma difícil leitura, uma vez que a base cartográfica se mostra deficiente quando cruzada com a foto aérea.

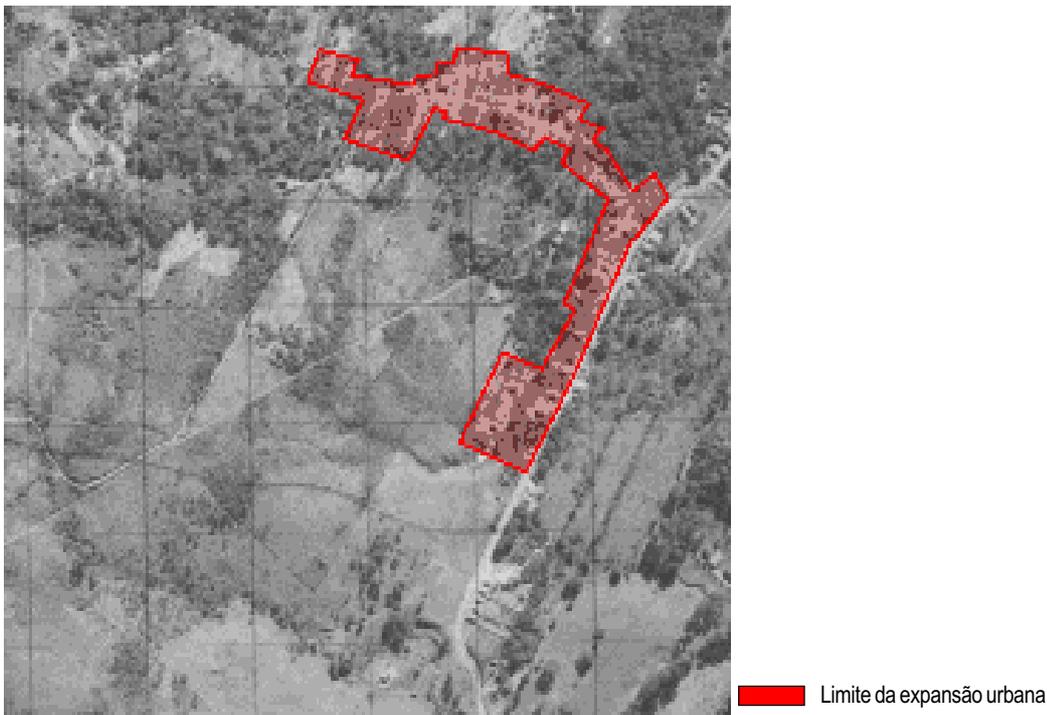
Fig.2 - Abrangência da Ocupação em 1956

Pela aerofoto de 1956⁶, podemos notar que a ocupação se restringia às ruas Douglas Seara Levier e Desembargador Vítor Lima (fig.2). A atual rua Marcus Aurélio Homem já começava a se formar como um caminho de pedestres. Na área atualmente ocupada pelas Serrinhas 1 e 2 não existia nenhum tipo de ocupação.

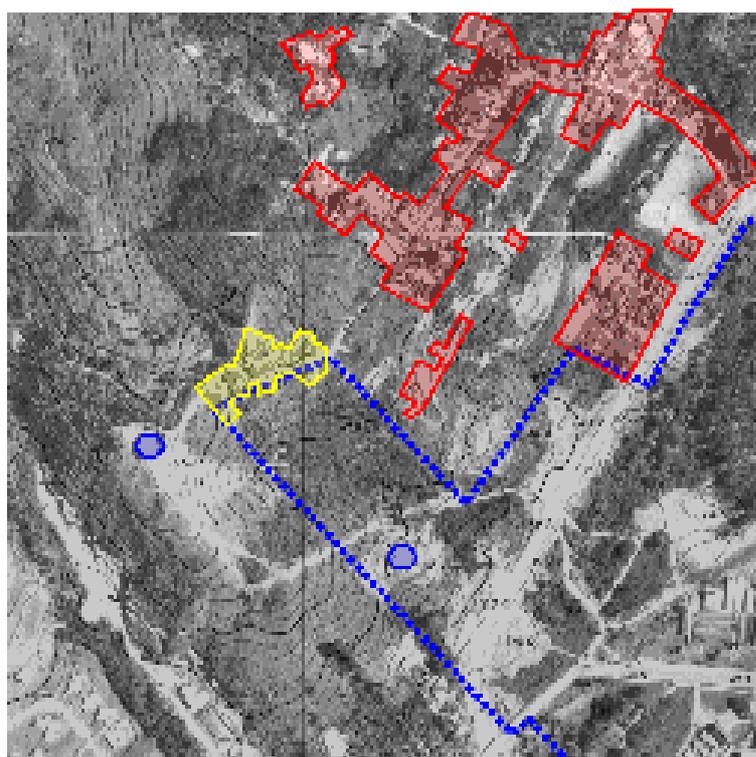
- Limite da expansão urbana
- Usos Institucionais
- Limites da Universidade Federal de Santa Catarina

Fig.3 - Ocupação e limites da UFSC, 1979.

Na ortofotocarta de 1979⁷, podemos notar que a configuração do sistema viário neste trecho já tem uma estrutura clara, com duas ruas principais: a R. Marcus Aurélio Homem e a R. José João Martendal. Ambas se prolongam a partir da R. Douglas Seara Levier e interrompem sua expansão ao alcançar os limites da área pertencente à Universidade Federal de Santa Catarina, na encosta (fig.3). Na ortofotocarta de 1979, pode-se perceber com maior clareza um início de ocupação na direção do 2º reservatório, que nesta época estava em construção, contornando os limites da UFSC e começando a ultrapassar a cota 100.

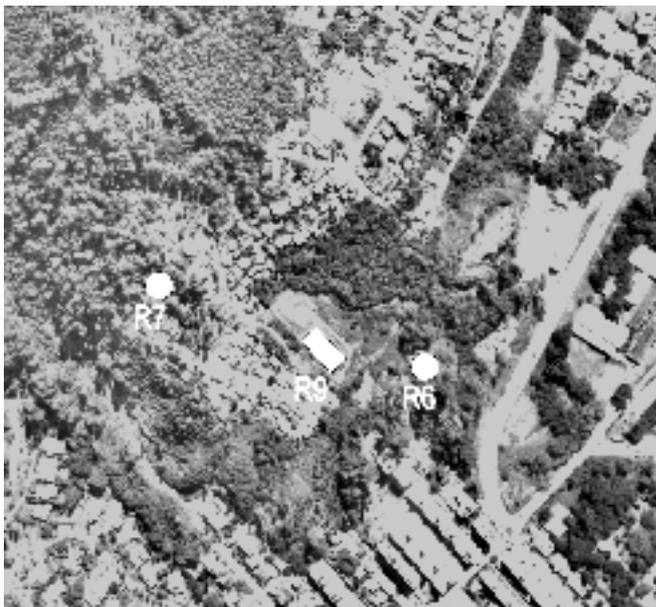
R6 - 1976;
 R7 - 1979 - recebe água do reservatório do Centro e repassa ao R6 e ao R9
 R9 - 1989;

| Reservatório | Cota de Fundo | Capacidade |
| R6 | 50,47m | 1940m ³ |
| R7 | 110,90m | 2500m ³ |
| R9 | 75,0m | 5000m ³ |

Fig.4 - Ordem de construção dos reservatórios

O primeiro reservatório (R6) (fig.4) foi construído em 1976⁸ e atendia à Universidade e redondezas. Em 1979 foi construído o segundo reservatório (R7), mais acima, aproximadamente na cota 110. O terceiro reservatório (R9) foi construído um pouco abaixo (cota 75), em 1989 e, junto com o R7, é responsável pelo abastecimento de água de todos os bairros adjacentes (Carvoeira, Pantanal, Trindade, Córrego Grande) e alguns bairros mais distantes (Jardim Anchieta, Santa Mônica, Parque São Jorge, Saco Grande, Cacupé, Santo Antônio de Lisboa) além, é claro, da própria Serrinha. O reservatório R7, o mais alto deles, recebe água por recalque do R1 (Centro) e em seguida redistribui para o R9 e o R6. O reservatório R6 atualmente abastece somente a Universidade Federal.

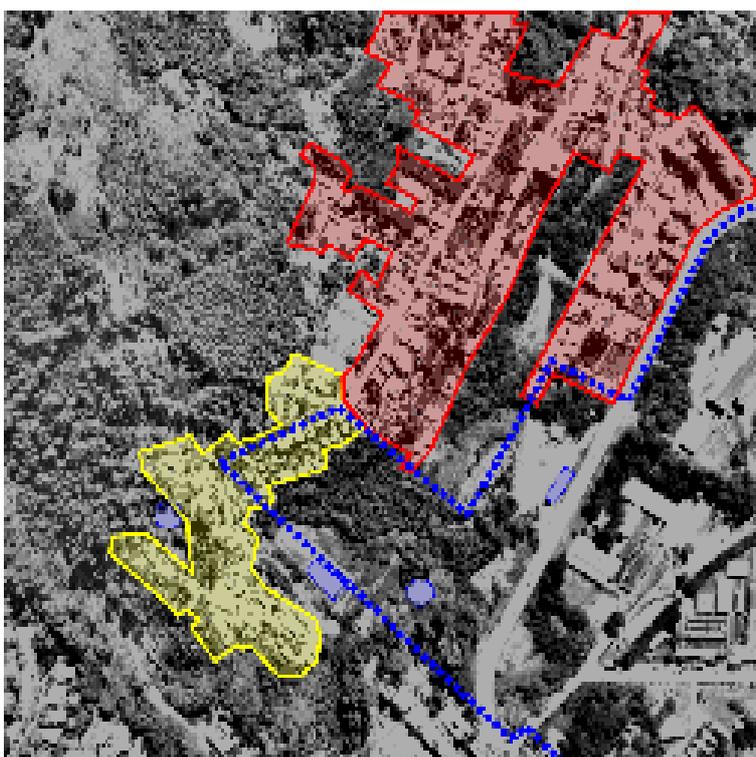
- █ Limite da expansão urbana
- █ Usos Institucionais
- - - Limites da Universidade Federal de Santa Catarina

Fig.5 - Ocupação e Limites da UFSC em 1994

No levantamento aerofotogramétrico de 1994 observa-se uma grande diferença em relação ao último levantamento (1979) (fig.5), não só pelo longo período de tempo entre eles, mas também por representar a época de maior crescimento da Serrinha. Neste intervalo houve a consolidação da Serrinha 1 e o surgimento da Serrinha 2, classificadas como áreas carentes pelo IPUF. Pela configuração do traçado fica clara a diferença entre as porções no que diz respeito ao caráter da ocupação. Na conformação espontânea do assentamento há uma maior fragmentação do território, em oposição à quase ortogonalidade das ruas Marcus A. Homem e José João Martendal e das vias diretamente conectadas a elas.

Por este levantamento já se percebe uma parte da área da UFSC ocupada pela Serrinha 1. Uma parte da Serrinha 2 está em área zoneada pelo atual Plano Diretor como APL (Área de Preservação com Uso Limitado). Segundo informações do ETUSC (Escritório Técnico da Universidade Federal de Santa Catarina), os limites da UFSC foram constantemente desrespeitados, havendo inclusive ocasiões em que o terreno da UFSC foi cercado, respeitando a área invadida pela Serrinha, e mesmo assim as cercas foram derrubadas e as invasões prosseguiram¹².

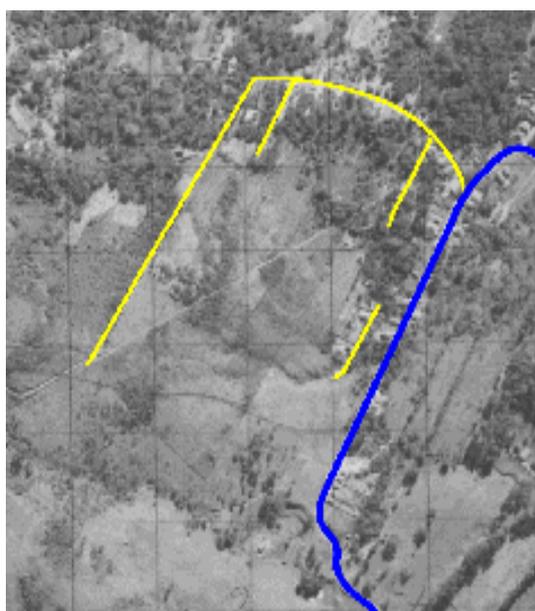
Fig.1 - Sistema Viário em 1956

Em 1956, a área atualmente conhecida como Serrinha apresentava poucas construções, sendo que existiam somente a rua Douglas Seara Levier e um caminho de pedestres que mais tarde veio a se tornar a rua Marcus Aurélio Homem (fig.1). A Universidade Federal de Santa Catarina ainda não havia se instalado, e a rua Capitão Romualdo de Barros, que atualmente contorna a UFSC nas proximidades da Serrinha (fig.2), era nesta época uma via sem muita importância. Entretanto, era possível encontrar uma certa ocupação ao longo do seu percurso, principalmente no cruzamento com a rua Douglas Seara Levier.

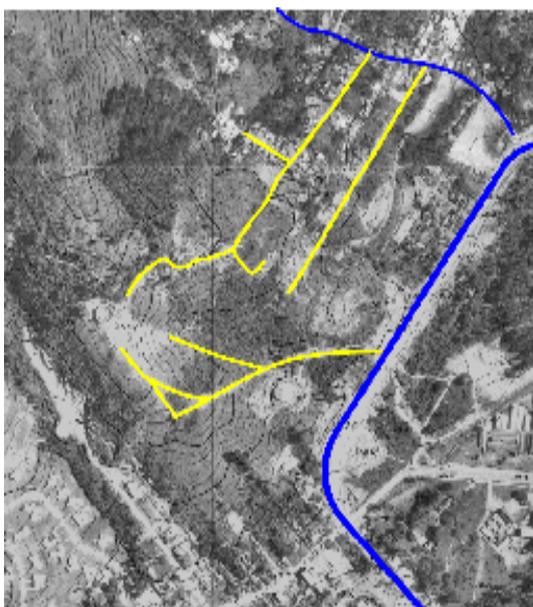
Fig.3 - Sistema Viário em 1979

Em 1979 a rua Marcus Aurélio Homem já estava consolidada, apresentando uma ocupação ainda esparsa, seguindo em linha reta a partir da rua Douglas Seara Levier até o limite da área pertencente à UFSC no morro. A partir desse ponto a configuração do sistema viário muda (fig.3), passando a apresentar um traçado mais tortuoso, e a expansão da Serrinha é obrigada a mudar de direção e contornar os limites da UFSC. Apesar de uma ocupação ainda pouco acentuada, já é possível perceber uma certa sinuosidade do sistema viário na direção do 2º reservatório (R7), buscando caminhos com declividades menos acentuadas.

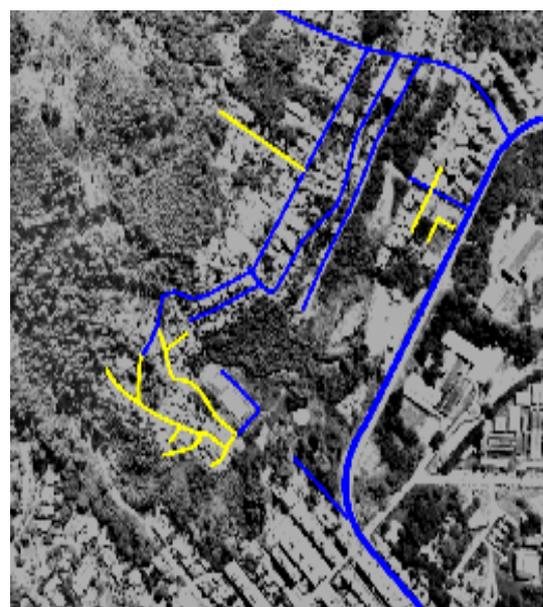
Fig.4 - Sistema Viário em 1994

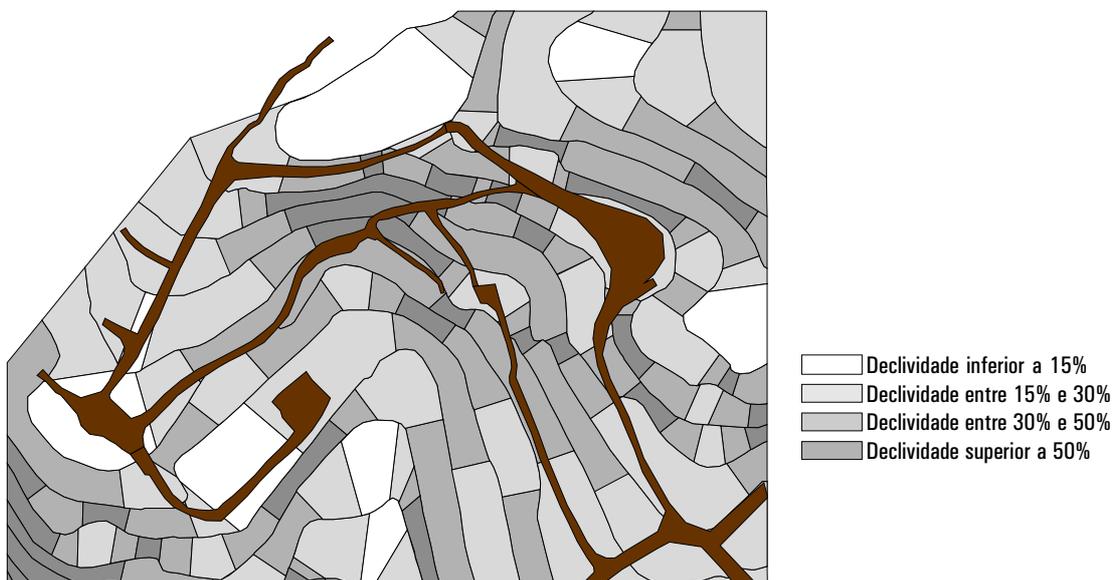
Fig.5 - Traçado viário e Isodeclividade

A ampliação do traçado viário aconteceu, na medida do possível, seguindo a tendência de procurar as áreas com menor declividade, seja acompanhando as curvas de nível, seja passando por pontos onde as curvas estejam mais distantes entre si. Isso é facilmente percebido quando se analisa o traçado viário em relação ao mapa de isodeclividade (fig.5). Nele, a preocupação de definir caminhos sobre áreas com menor declividade (de cores claras no mapa) fica evidente. Quando isso não é possível, as ruas são definidas por traçados oblíquos em relação às curvas de nível, tornando a declividade mais suave.

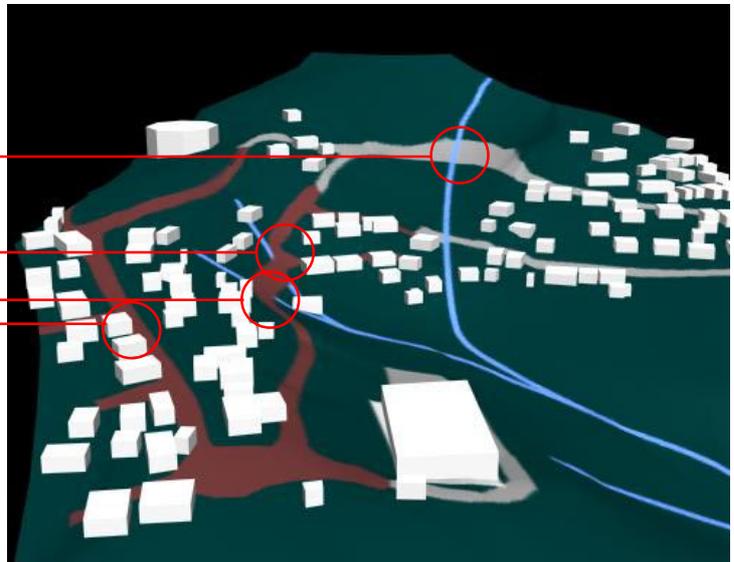
Fig.6 - Problemas existentes relacionados ao traçado viário e à drenagem do terreno

Essa ampliação do traçado viário, no entanto, acabou gerando problemas em relação à drenagem natural do terreno. Estes problemas apresentam-se basicamente de duas formas: primeiro, dificultando a drenagem em pontos onde os canais de escoamento cruzam com as vias; segundo, desviando os canais naturais de drenagem, sendo que esta passa a acontecer também seguindo o leito das vias (fig. 6)

Um primeiro tipo de problema de drenagem, relacionado às vias, encontra-se no prolongamento da r. Marcus A. Homem, no largo onde está localizado o ponto final da linha de ônibus Serrinha (foto 2). Neste ponto a via cruza um importante veio de drenagem natural, obstruindo-o. Ali estão concentrados vários fatores que contribuem para a desestabilização das encostas, como acúmulo de lixo e entulho, exposição do lençol freático, entupimento da rede de esgoto pluvial e cortes no terreno. Outro exemplo desse primeiro tipo de problema acontece na Servidão dos Lageanos.

Os problemas de desvio dos fluxos naturais de drenagem acontecem nas ruas posicionadas obliquamente em relação às curvas de nível. No caso da Serrinha, elas também não são pavimentadas, agravando o problema de erosão superficial (foto 3). Nesse caso seria necessário, não apenas a pavimentação das ruas, mas também a instalação de condutores d'água, sarjetas, etc., reduzindo os prejuízos para as vias e para o sítio como um todo.

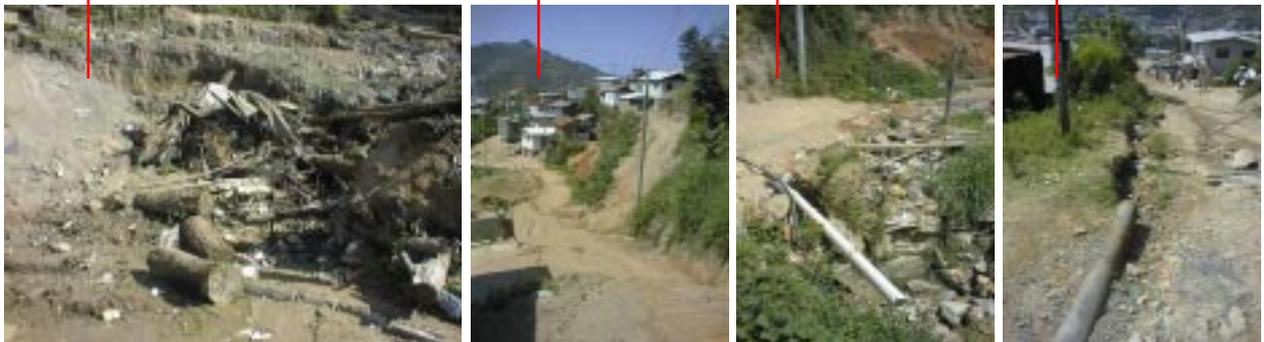
Fotos 2,3 e 4 - Entulhos, lixo depositado, escapamento de águas servidas e solo exposto refletem o grau de miséria e desorganização da comunidade

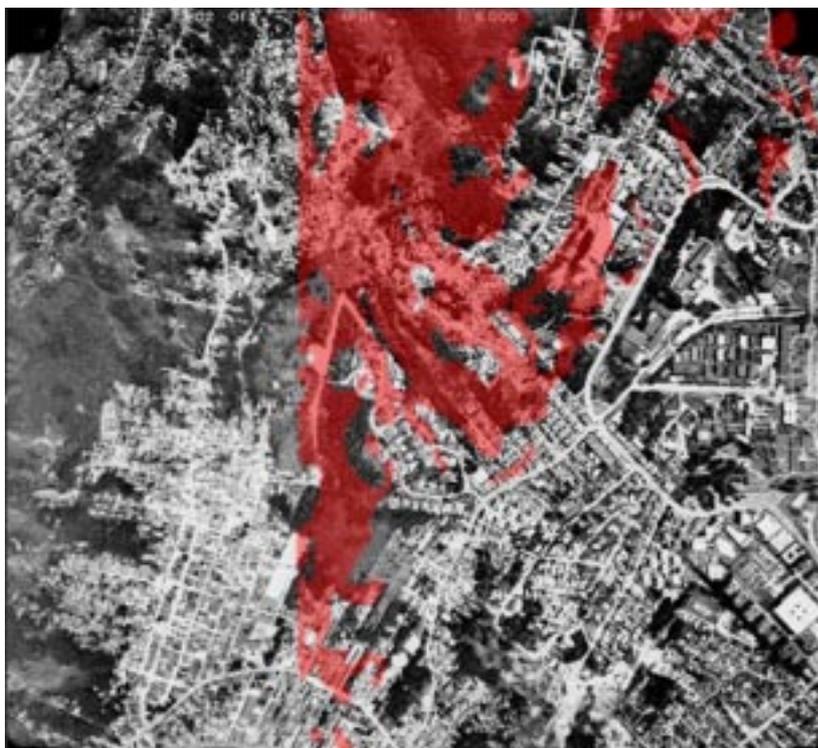
Ocupação em áreas com declividade acima de 30%

Tendo em vista que a área da Serrinha encontra-se entre declividades, em média, de 15% e 30%, com ocupações acima de 30%, que o lote médio é muito inferior ao mínimo recomendado pela lei, que excede os índices de densidade aceitáveis para este tipo de situação, que a cota 100 já foi ultrapassada pela ocupação, entre outros aspectos antagônicos, há grande disparidade entre o que prevê a lei e a realidade atual da área. Portanto, o zoneamento das áreas de risco e demarcação dos bens coletivos são os aspectos inicialmente mais importantes para repensarmos essas áreas dentro de uma perspectiva de integração à cidade. Esse quadro só poderá modificar-se com um plano de ação centrado em pontos essenciais e que venha a envolver, gradativamente, as comunidades na sua dimensão cultural.

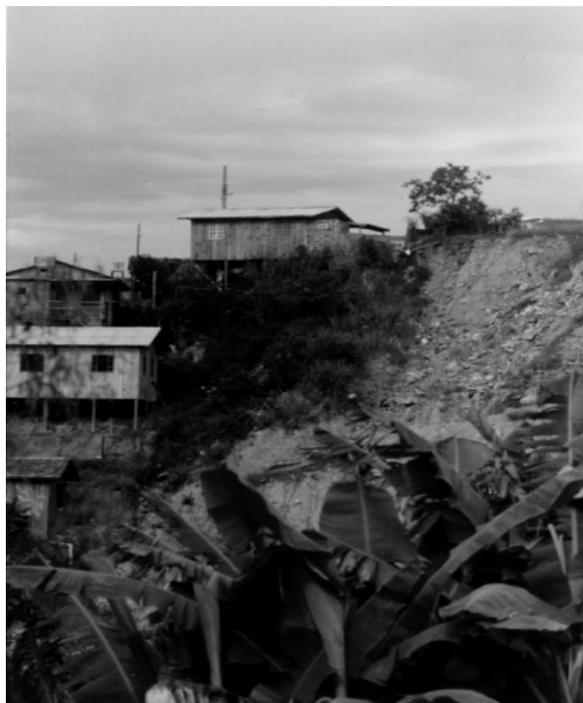
O local onde aconteceu o escorregamento continua sem qualquer tipo de proteção contra a chuva ou nova ocupação.

Foto da área atingida pelo escorregamento, poucos meses após o ocorrido

- Os eucaliptos existentes na margem da via de circulação, pelo tipo de raiz e ação dos ventos, exerceram alguma influência no descolamento da superfície do solo, permitindo infiltrações;

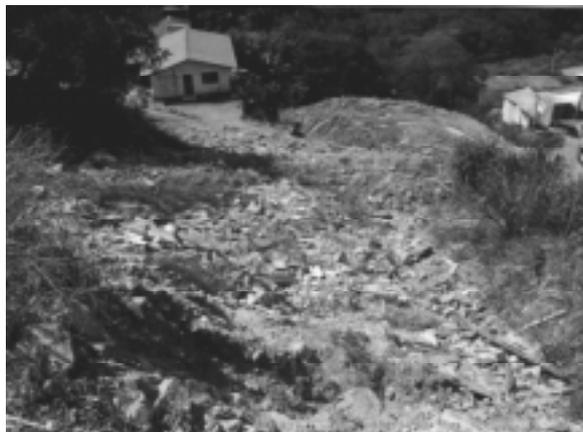
Depósito de *talús**

**Talús* - (do fr. talus) s.m. geol. Depósito de sopé de escarpas, resultante da ação da gravidade sobre fragmentos rochosos soltos, ordinariamente misturados com terra. (cf. talos, alt. de talo.). Novo Dicionário da Língua Portuguesa, 1975.

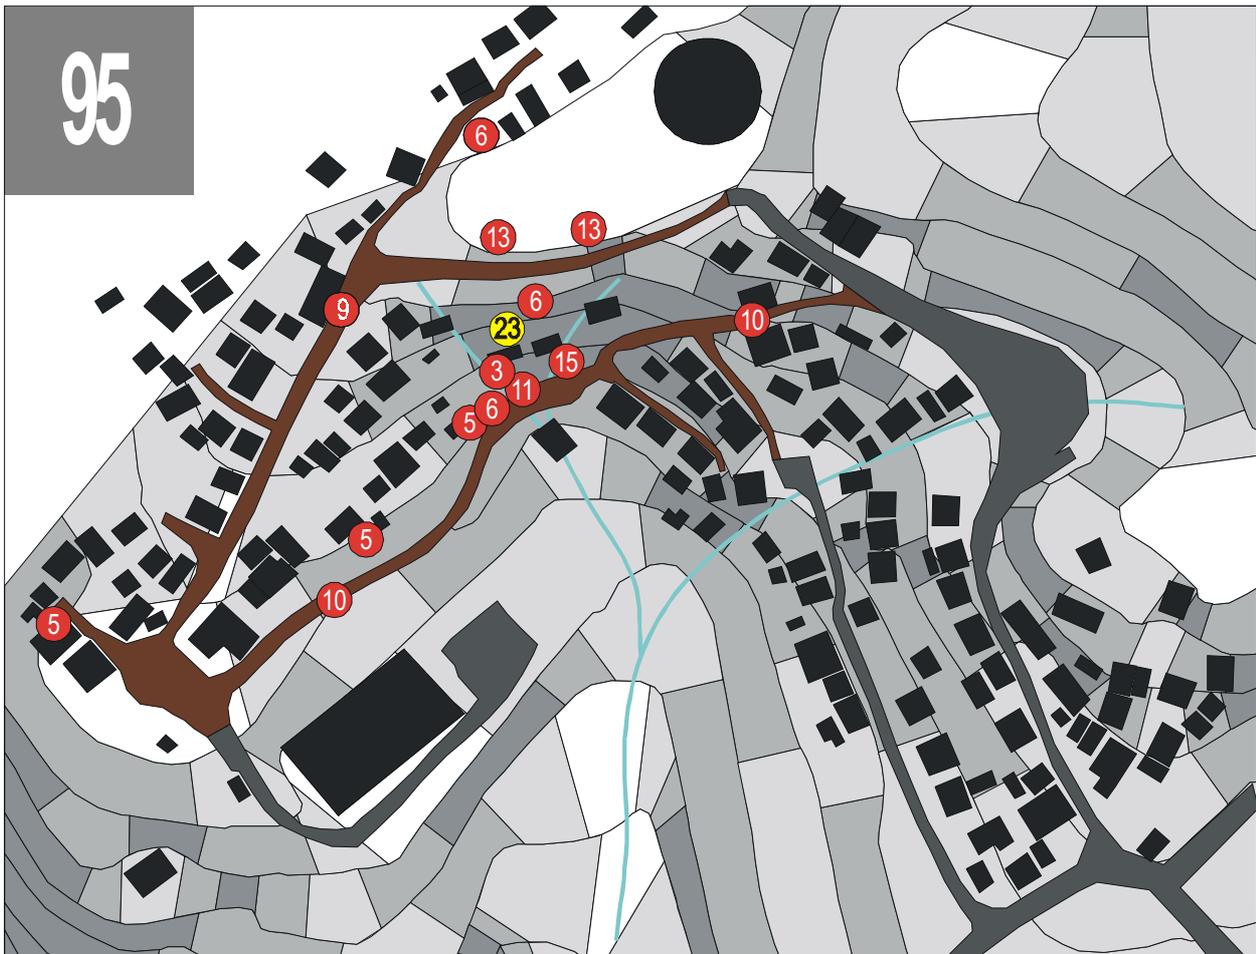
Fig.1 - Problemas detectados na área de estudo no primeiro semestre de 1996

- Declividade inferior a 15%
- Declividade entre 15% e 30%
- Declividade entre 30% e 50%
- Declividade superior a 50%

22. Erosão da encosta
23. Superação do equilíbrio e conseqüente escorregamento
24. Invasão do leito de um curso d'água com material incoerente
25. Desvio de corrente, redução do leito, aumento de velocidade
26. Fissuras posteriores, diminuição de resistência
27. Aumento de infiltração
28. Aumento de creeps

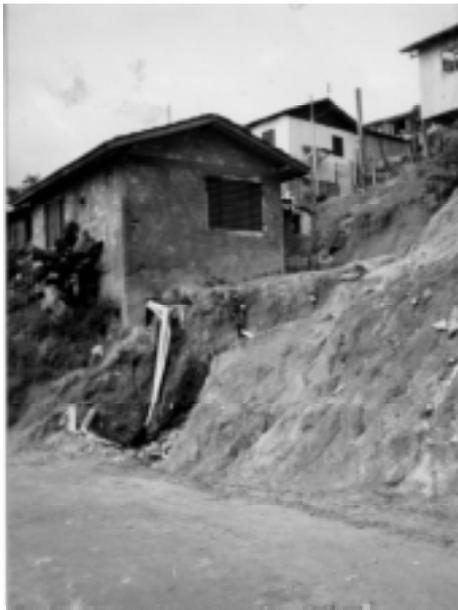
Corte abrupto e exposição do solo de alteração -
Despejo direto da água sobre o terreno

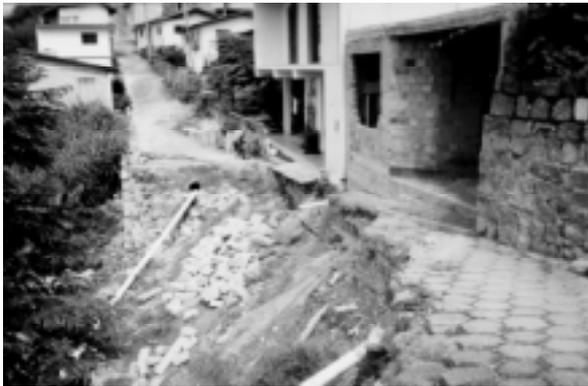
Acúmulo de detritos e tubulação hidro-sanitária
exposta

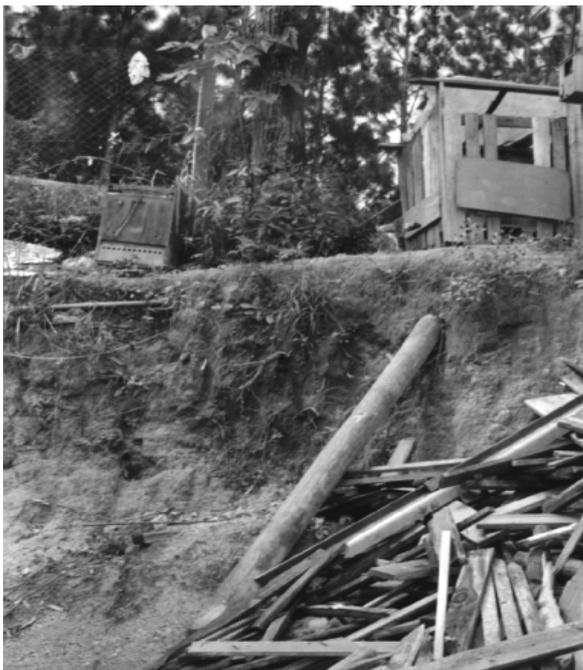
Escavação e retirada do
apoio

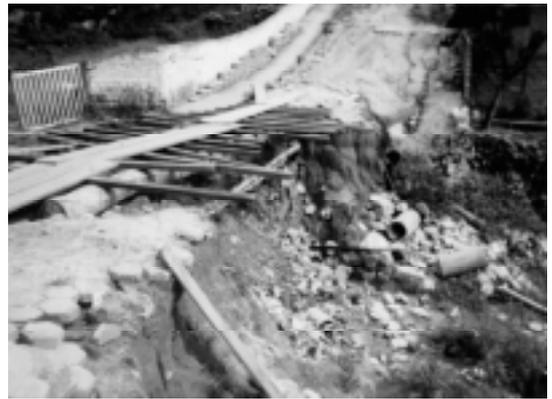
Calçamento deteriorado em função da ação das
chuvas - acúmulo de detritos

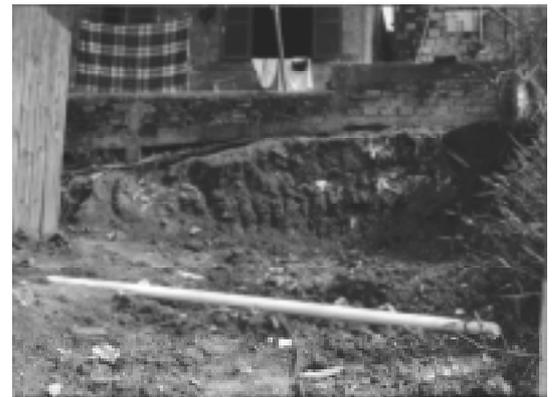
Tubulação hidráulica aparente e enfraquecimento do talude

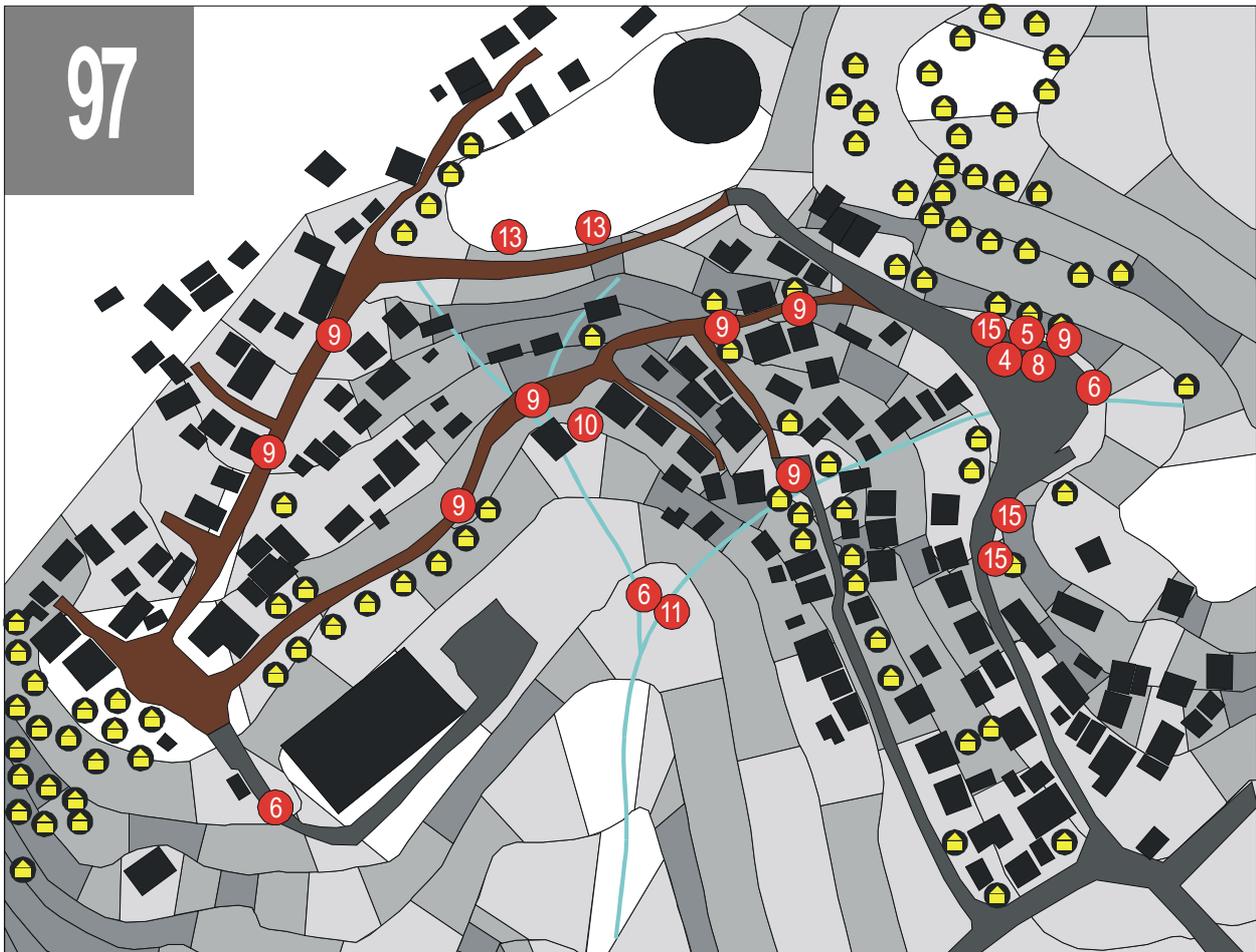
Fig.1 - Problemas detectados na área de estudo em 1997

- Declividade inferior a 15%
- Declividade entre 15% e 30%
- Declividade entre 30% e 50%
- Declividade superior a 50%

22. Erosão da encosta
23. Superação do equilíbrio e conseqüente escorregamento
24. Invasão do leito de um curso d'água com material incoerente
25. Desvio de corrente, redução do leito, aumento de velocidade
26. Fissuras posteriores, diminuição de resistência
27. Aumento de infiltração
28. Aumento de "creeps"

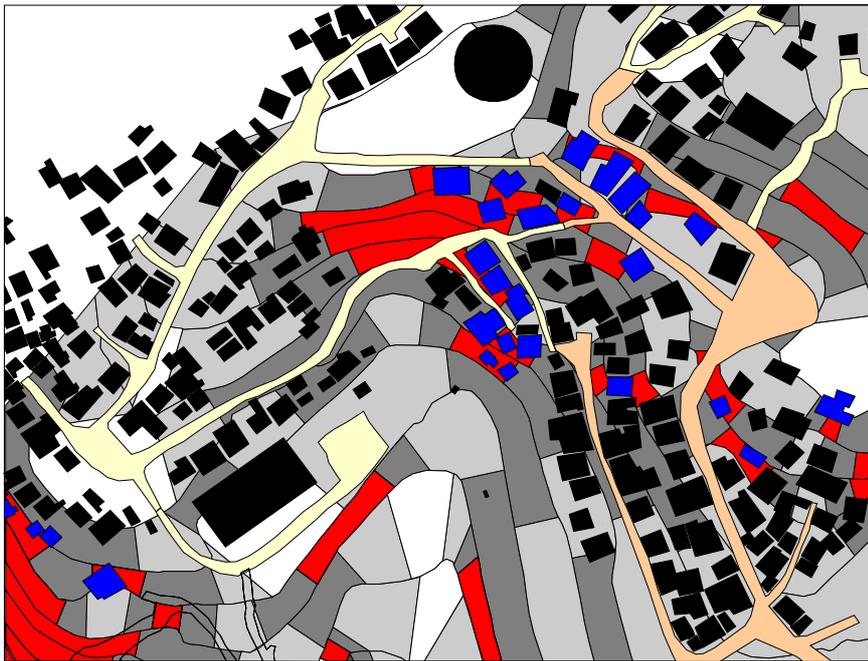
Isodeclividades x Ocupação - Serrinha 98

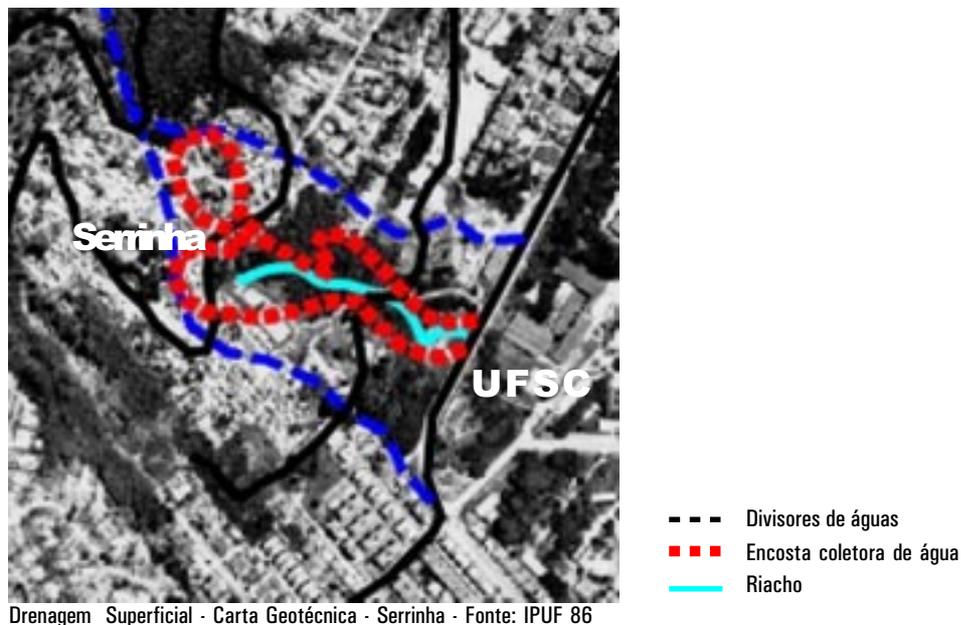
O mapa acima delimita o corpo d'água presente na Serrinha que desemboca na parte mais urbanizada do campus. Assim este canal, como outros presentes no Morro da Cruz, tem conseqüências diretas sobre o campus e outras parcelas da cidade. O surgimento do canal na superfície coincide, quase que na sua totalidade, com o limite da área da UFSC com a Serrinha. Não foi constatada a presença do canal na superfície em áreas à montante.

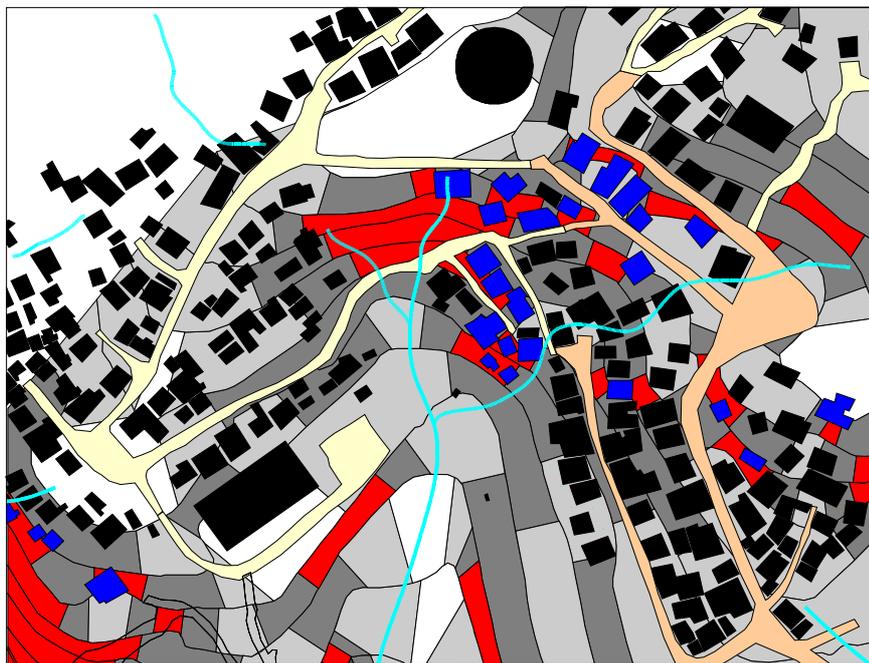
Drenagem superficial, isodeclividade e ocupação - Serrinha 98

Embora no mapa abaixo, obtido a partir da carta de drenagem superficial de 1979, a Serrinha compareça de forma mais detalhada, este não diferencia o fluxo de água subterrâneo do superficial. Para a aplicação da legislação, foram considerados os canais de escoamento de água integrantes do sistema de drenagem natural lá encontrados.

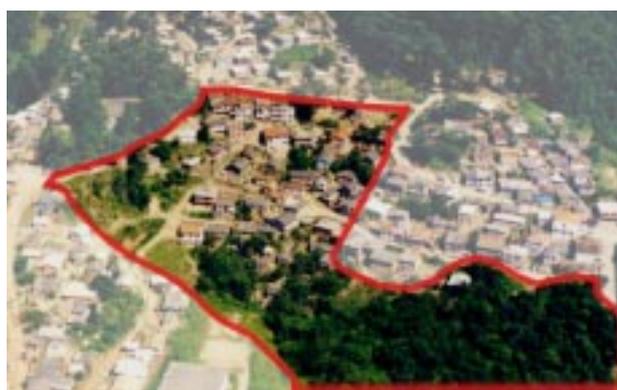
Casas sobre os canais de drenagem - Serrinha 98

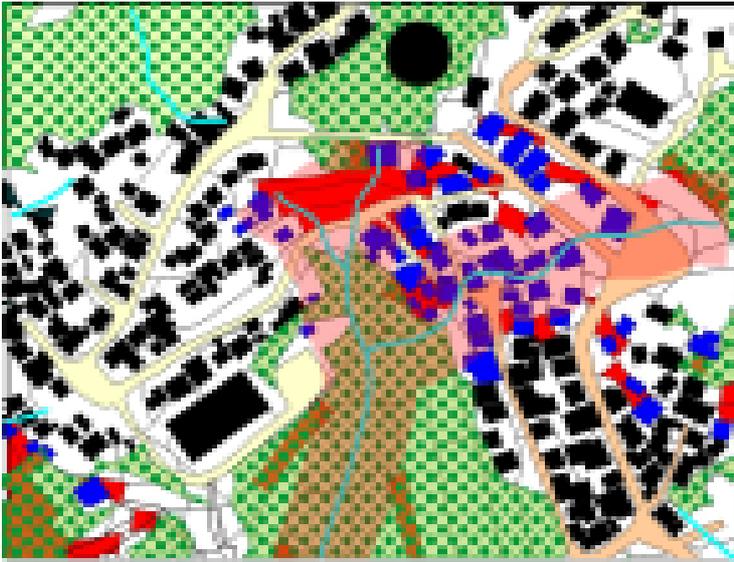
Ocupação x Legislação - Afastamento 20 m - Serrinha - Fonte: IPUF 86

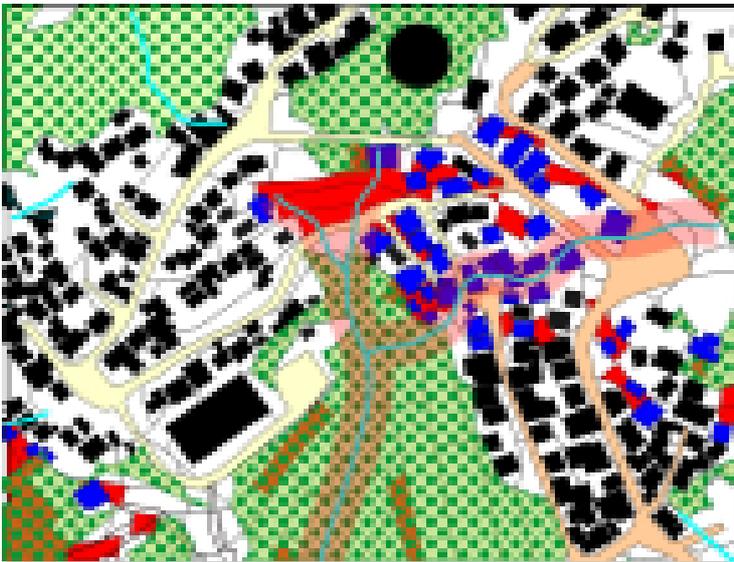
Ocupação x Legislação - Afastamento 10 m - Serrinha - Fonte: IPUF 86

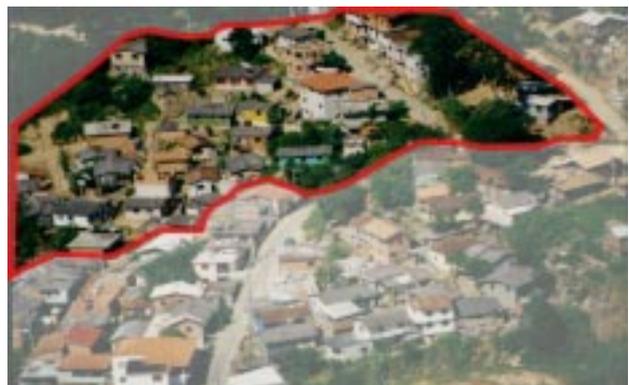
Casas em zona de drenagem - Serrinha 98

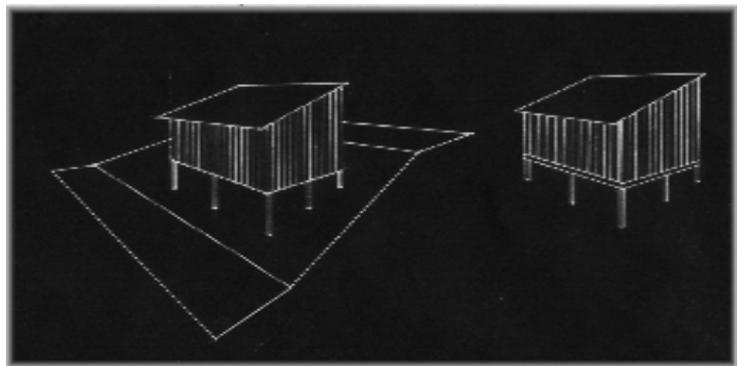
Edificação sobre pilares de eucalipto muito encontrada na área, apresentando apenas uma água.
